## Betonbauwerken auf den Zahn fühlen

### Mehrere Messmethoden in einem System

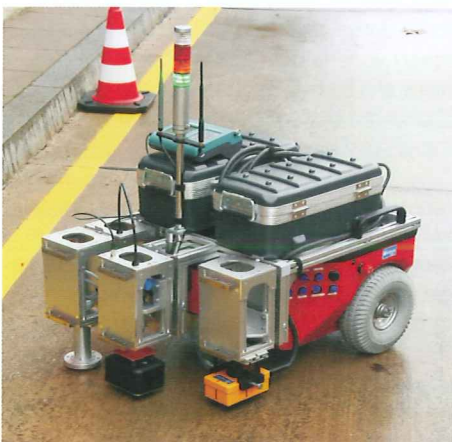
Eine neue Technologie könnte solche Inspektionen zukünftig effektiver und umfassender machen: Forscher am Fraunhofer-Institut für Zerstörungsfreie Prüfverfahren IZFP haben gemeinsam mit mehreren Partnern ein automatisiertes System entwickelt, mit dem Betonbauwerke untersucht werden können. Das System »BetoScan« ist eine selbstnavigierende Roboterplattform mit

zerstörungsfreien Prüfsensoren. Es kann den Zustand von großen horizontalen Stahlbetonflächen genau, schnell und kostengünstig erfassen. So verfügt BetoScan derzeit über acht Sensoren, die unter anderem Feuchte und Dicke des Betons sowie Tiefe und Zustand der Bewehrung analysieren. Die einzelnen Messmethoden werden zwar schon lange angewendet, aber die Integration in ein System ist neu. »Das hat den entscheidenden Vorteil, dass wir die Flächen auf mehrere Parameter gleichzeitig prüfen können«, erläutert Dr. Jochen Kurz vom Fraunhofer IZFP.

Der BetoScan kann hindernisfreie Flächen selbstständig in einem ausgewählten Raster abfahren und dabei Daten ortstreu aufzeichnen. Berührungsfrei arbeitende Untersuchungsgeräte können kontinuierlich verfahren werden. Bei Einsatz von Kontaktsensoren wird in einem diskontinuierlichen Modus gearbeitet. Die Sensorgeräte, die Sensorplattform und die Steuerungseinheit sind dabei miteinander vernetzt. Die Messergebnisse werden in einer Datenbank organisiert und dem Nutzer in Form einer grafischen Darstellung auf dem Computer angezeigt. Mithilfe dieses neuartigen Prüf- und Bewertungssystems lassen sich auch sehr große Flächen – mehrere 100 m<sup>2</sup> pro Tag – in hoher Flächenmessdichte untersuchen. Schäden können so rechtzeitig erkannt und entsprechend behoben werden, bevor größere und kostenintensive Instandsetzungsmaßnahmen notwendig werden.
